Betrachtungen
zur
Alterung und
Lebensdauer
von
PE-Rohren
für
Erdsonden und
Erdkollektoren

Dipl.-Ing. Jürgen Bonin

Umwelt & Technik

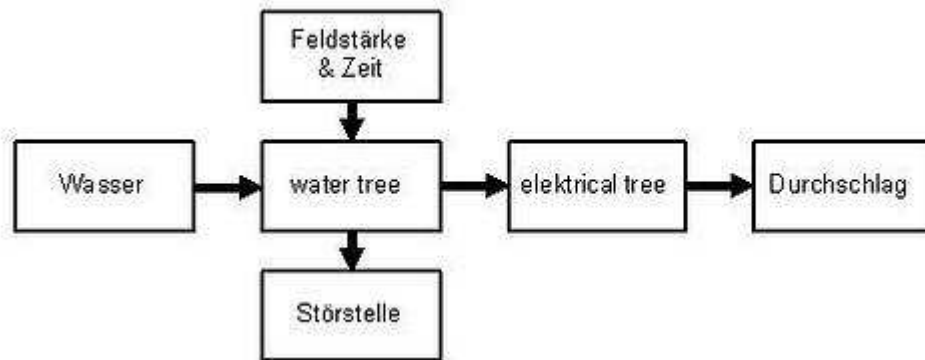
water tree bei Erdkabel

Als „Water trees“ werden diese, durch Störstellen verursachte, Beschädigung bezeichnet, weil sie sich verästeln und quasi wachsen – wie ein Baum. Eindringendes Wasser vergrößert, bedingt durch das elektrische Feld, die Störstelle allmählich immer mehr. Die sich ausbreitende Störstelle wird dann auch als „electrical tree“ bezeichnet. Erreicht der Wasserbaum = Elektrobaum eine gewisse Größe, kommt es zum Durchbruch und somit zum elektrischen Durchschlag = Erdschluss. Das Kabel ist zerstört.

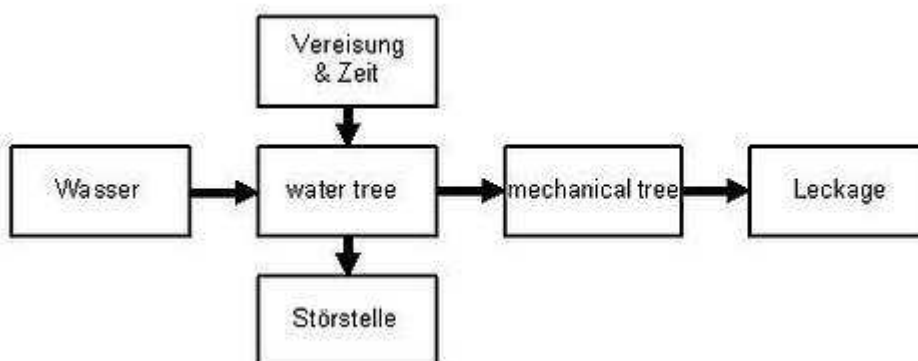
water tree PE-Rohr

In die beim Einbau der PE-Rohre entstandene Störstellen (Riefen) kann Wasser eindringen. Gefriert in der Heizperiode das die PE-Rohre umschließende oder befindliche Wasser, dehnt sich das gefrierende Wasser (Eis) aus. Dadurch kann das sich ausdehnende Eis die Störstelle vergrößern (mechanical tree). Durch die immer wiederkehrende Wiederholung dieses Vorganges kann sich die Störstelle im Laufe der Zeit soweit ausdehnen, dass es letztendlich nach vielen Jahren zu einer Leckage führt. Dazu kommt die statische Druckdifferenz innerhalb der Erdsonden zum Außendruck (in Abhängigkeit vom Grundwasserspiegel). Dieser kann die Bildung der Leckage begünstigen.
